## **Avaliação da Eficiência de Blocos Vazados, Pneus Obsoletos e Capim Vetiver como Soluções Integradas de Controle de Erosão em Encostas da Ponte-Cais de Morrumbene, Moçambique**

**Constelações do Presente: Coletânea Multitemática de Pesquisa**

## **Efficiency Assessment of Hollow Blocks, Obsolete Tires, and Vetiver Grass as Integrated Erosion Control Solutions on the Slopes of Morrumbene Pier, Mozambique**

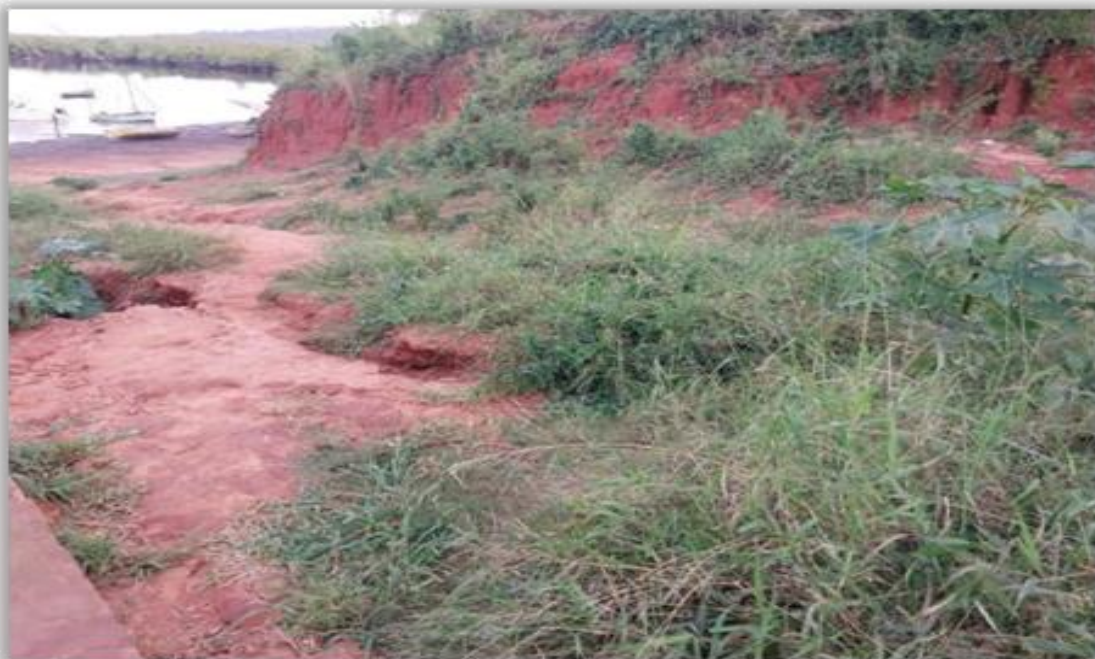
**Figura 2.** Estado da área de estudo na fase pré-intervenção

A condição inicial da encosta, conforme demonstrado pela imagem (Figura 2) e pelos dados históricos, apresentava uma fragilidade geomorfológica severa, marcada pela ocorrência de erosão em sulcos profundos e avançados e exposição significativa do solo (Verdum et al., 2014). A carência de vegetação robusta implicava uma baixa resistência ao cisalhamento superficial e a consequente perda progressiva de massa, justificando a intervenção com a solução híbrida de baixo custo.

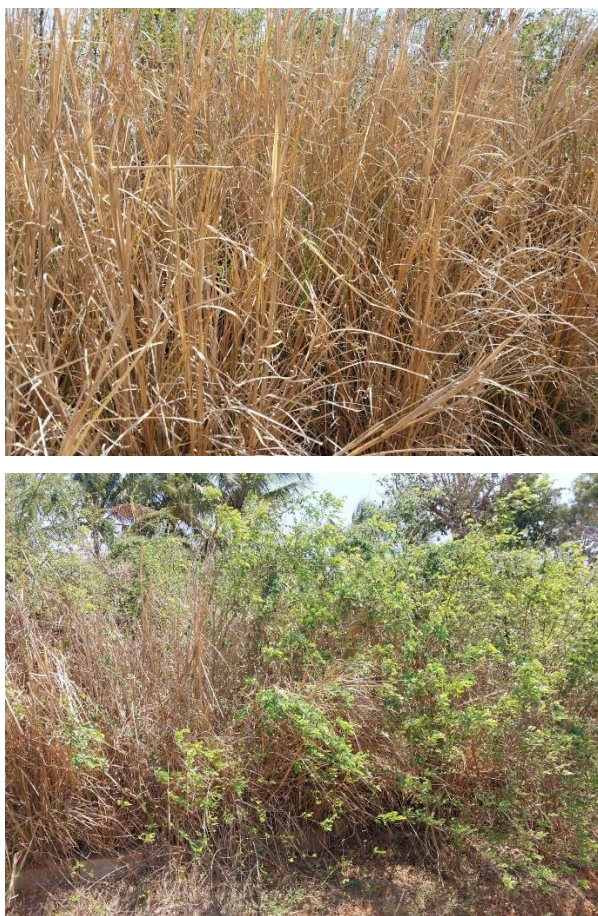
**Figura 3.** Evidências pós-intervenção do talude

A estabilidade da estrutura de contenção foi quantificada pelo Índice de Estabilidade Estrutural (IEE), uma métrica de Controle de Qualidade Pós-Construção. O levantamento de campo cobriu as 578 unidades instaladas (287

blocos e 291 pneus) e registou um total de 4 unidades instáveis: 3 pneus com erosão subjacente e 1 bloco deslocado.

O resultado de 99.31% supera significativamente o critério de aceitação de 90%, confirmando a viabilidade técnica e a integridade da estrutura de baixo custo (Baroni et al., 2012). A elevada integridade da estrutura demonstra que os requisitos de estabilidade funcional foram cumpridos (Gerscovich et al., 2016). O facto de apenas 0.69% das unidades terem apresentado instabilidade atesta que a metodologia de construção, mesmo sendo de baixo custo, pode atingir um padrão de controlo de qualidade elevado.

O desempenho da componente de bioengenharia foi avaliado pela Taxa de Sucesso de Estabelecimento Biológico (TSEB) do capim *vetiver*, com base no registo de apenas 6 unidades com falha de estabelecimento biológico em 578 unidades plantadas, com o resultado de 98.96% valida a eficácia da técnica de plantio e a escolha do capim, se bem que houve sucessão de alguma vegetação arbustiva. As evidências fotográficas (Figura 3) mostram a formação de touceiras densas e robustas, o que assegura que a estabilização biológica de longo prazo está em curso (Durlo & Sutili, 2014).

A resiliência e a capacidade de formação de uma densa rede radicular por esta gramínea são fundamentais para a continuação do processo de estabilização da encosta.

- ✓ Implementar um protocolo de monitoramento regular (semestral) para a TSEB e o vigor do Capim *vetiver*, assegurando a substituição imediata de qualquer falha na formação de touceira, especialmente nas áreas onde se registaram falhas estruturais (pneus instáveis).
- ✓ Realizar a remoção controlada do excesso de sedimentos acumulados a montante dos pneus e blocos. Embora a retenção de sedimentos seja um sinal de eficácia, o acúmulo excessivo pode comprometer o desenvolvimento das touceiras mais baixas.
- ✓ Considerar, nas áreas onde os pneus apresentaram erosão subjacente (3 unidades), a adição de uma camada de reforço biológico ou geotêxtil antes da recolocação do solo, prevenindo o esvaziamento superficial e a instabilidade futura.
